ΕΚΘΕΣΗ

Για τις πλημμύρες που προκάλεσαν οι κακοκαιρίες “Daniel” και “Elias” στον Βόλο και στο Πήλιο

Αιτίες – Ζημίες - Προτάσεις

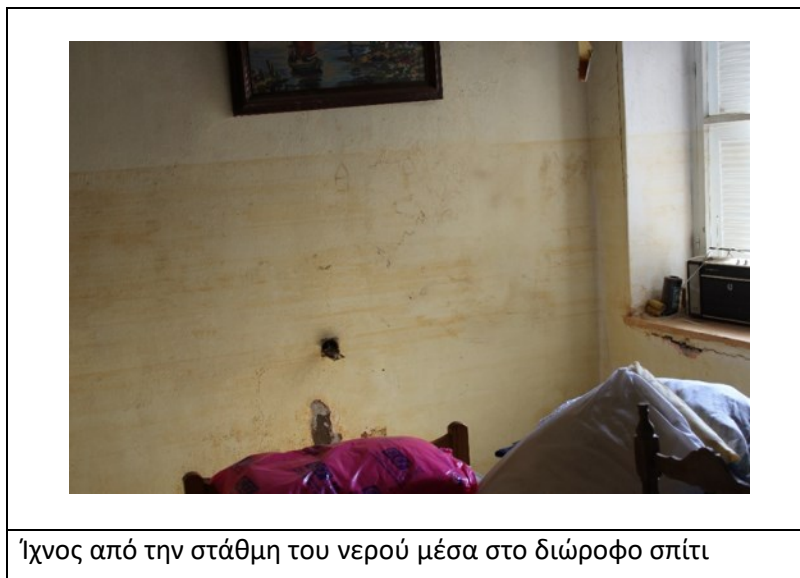
Στον οικισμό Πηγές δίπλα στο Αμμόρεμα (Κουμανόρεμα), έφυγε ένας τοίχος ενός κτίσματος και ένα σπίτι έγειρε. Τα φερτά τα μετέφεραν με 1 φορτηγό λίγο παραπάνω προς Λαύκο και τα έριχναν σε μια πλαγιά, από την οποία με την πρώτη βροχή θα ξαναπάνε μέσα στο ίδιο ρέμα.

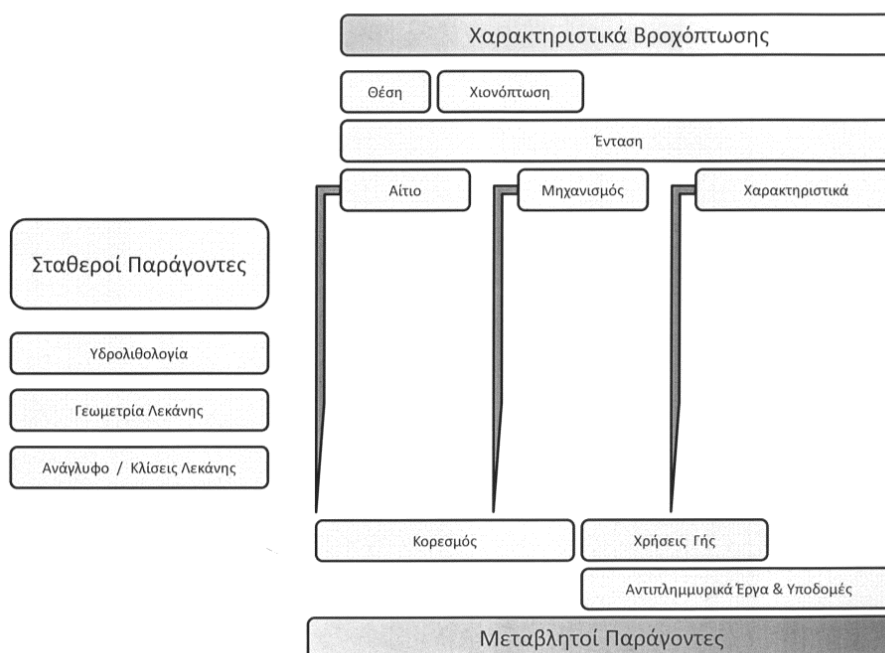
Αίτιο – Μηχανισμός – Χαρακτηριστικά Πλημμύρας

Στον παρακάτω Πίνακα παρουσιάζονται τα στοιχεία που επηρεάζουν μια πλημμύρα:

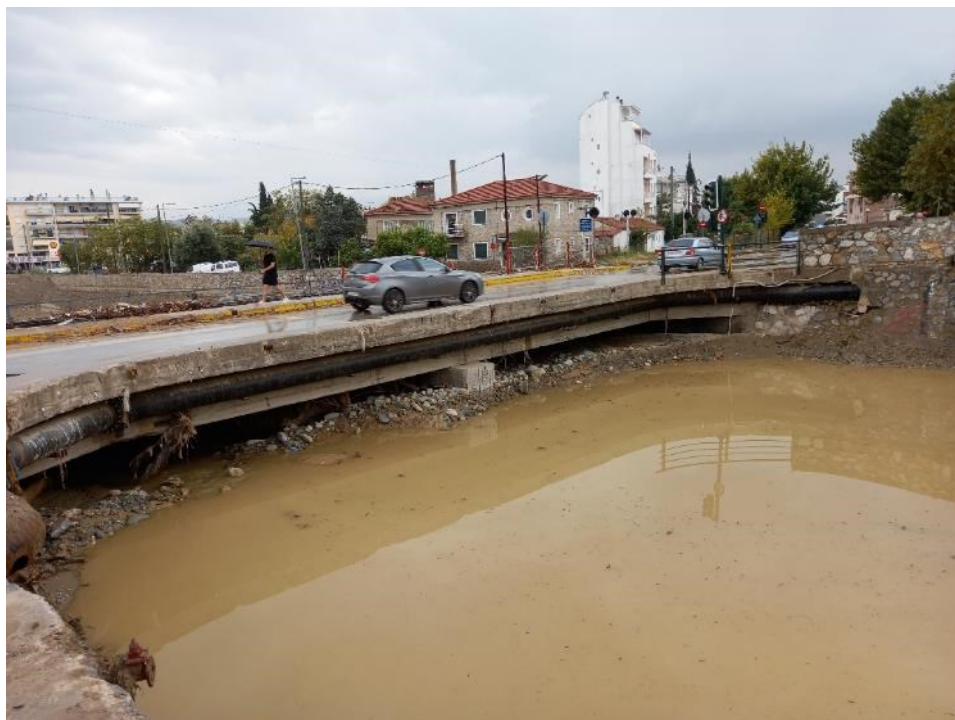
1. Βόλος Κραυσίδωνας

Η γέφυρα της οδού Παπαδιαμάντη στον Κραυσίδωνα.

Η κοίτη του Κραυσίδωνα πάνω από τη γέφυρα που περνάει η σιδηροδρομική γραμμή (οδός Παπαδιαμάντη) ήταν γεμάτη με φερτά υλικά, εκτός ενός μικρού τμήματος που είχε καθαριστεί για να περάσουν τα νερά μιας πιθανής νέας βροχής. Η γέφυρα αυτή μειώνει σε σημαντικό βαθμό την διατομή του χείμαρρου και προκαλεί εμπόδιο στην φυσική ροή του. Το ίδιο συμβαίνει και με την γέφυρα που βρίσκεται λίγο ψιλότερα στο χείμαρρο, επί της οδού 2^{ης} Νοεμβρίου. Τα φερτά υλικά από την πλημμύρα είχαν καλύψει όλη την διατομή της κοίτης, που σημαίνει πως όλο το νερό που παροχέτευε ο χείμαρρος την ημέρα της πλημμύρας παροχετεύτηκε στον οικιστικό ιστό που βρίσκεται στις δυο όχθες του.

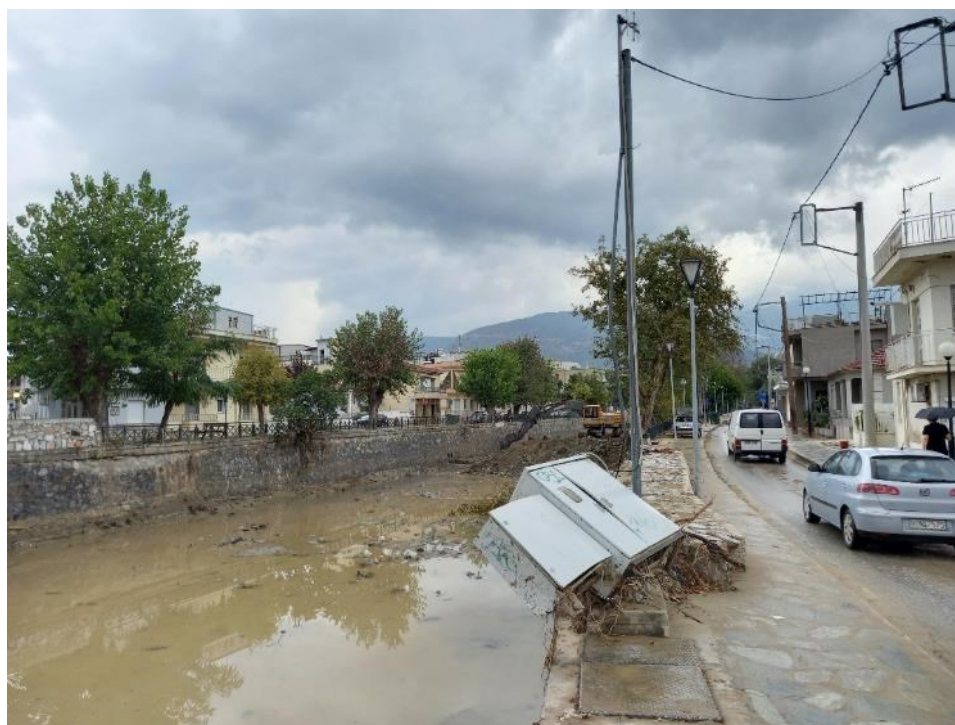
Ο Κραυσίδωνας στο ύψος της 2ας Νοεμβρίου.

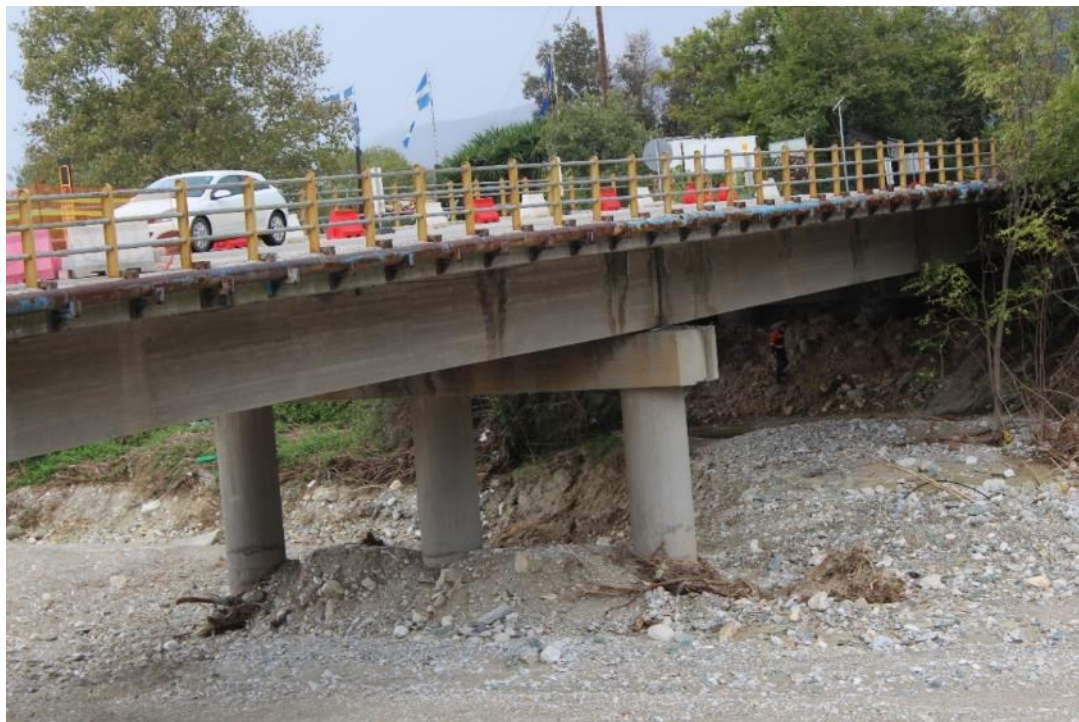
2. Αγριά και η παραλιακή ζώνη έως Μπούφα

Η γέφυρα στο ποτάμι μεταξύ Καλών Νερών και Μπούφα

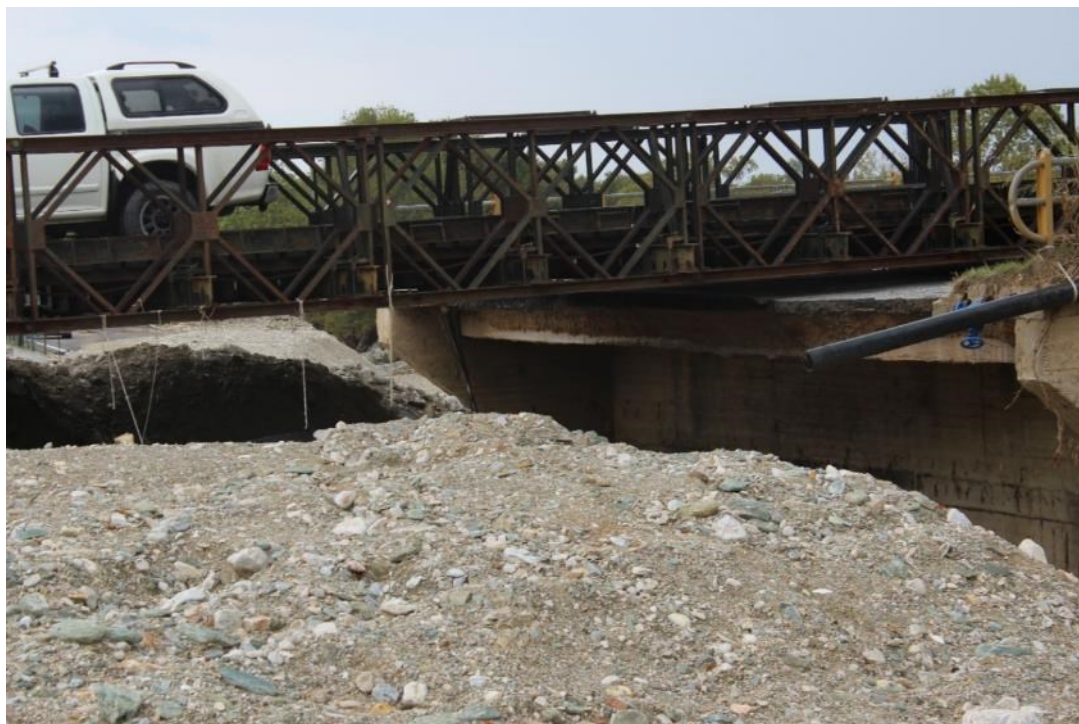
Γέφυρα τύπου Bailey στο ποτάμι μεταξύ Καλών Νερών και Μπούφα

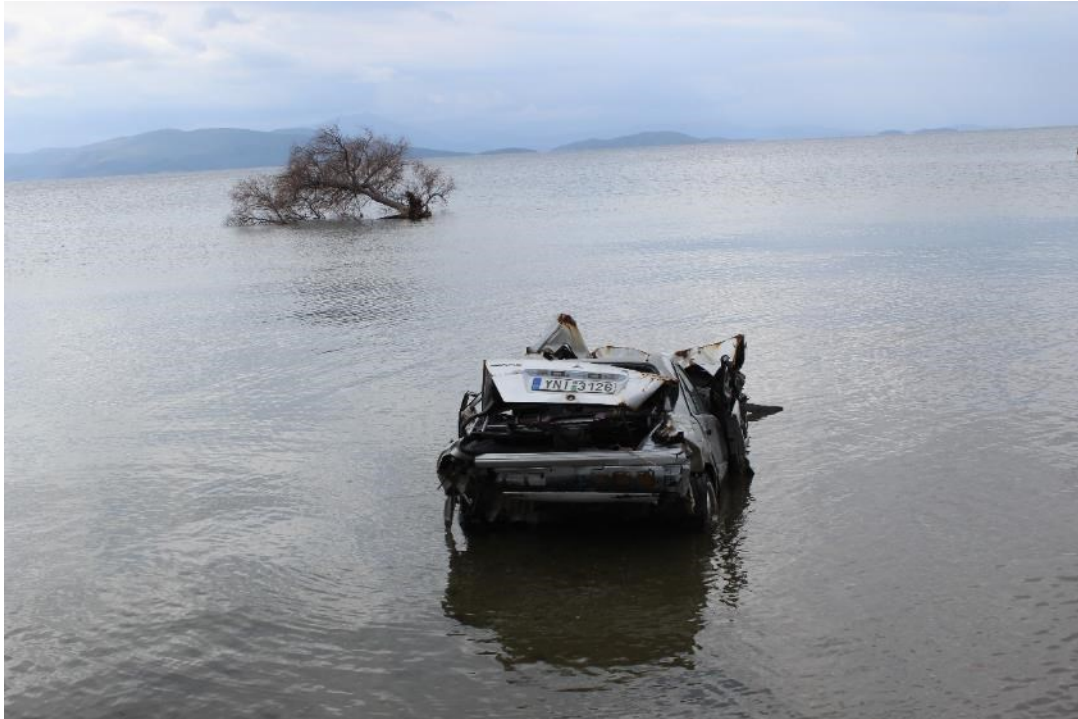
3. Περιοχή Χόρτο

Αυτοκίνητο και δέντρο που κατέληξαν στην θάλασσα στην περιοχή του Χόρτου

Στον οικισμό έγιναν σημαντικές καταστροφές από τον χείμαρρο που καταλήγει στην παραλία του χωριού. Πλημμύρισαν αρκετά σπίτια και έτρεχαν πολλά φερτά υλικά, ενώ κάποια αυτοκίνητα κατέληξαν στην θάλασσα. Καταστράφηκε μια γέφυρα την στιγμή που ο χείμαρρος φτάνει στην θάλασσα ενώ στην ίδια θέση δημιουργήθηκαν πολλά προβλήματα υποσκαφής και παρασύρθηκε τμήμα της προκουαίας στην θάλασσα. Ένα διώροφο σπίτι που βρίσκεται στην ίδια θέση έγειρε στην κοίτη του χειμάρρου.

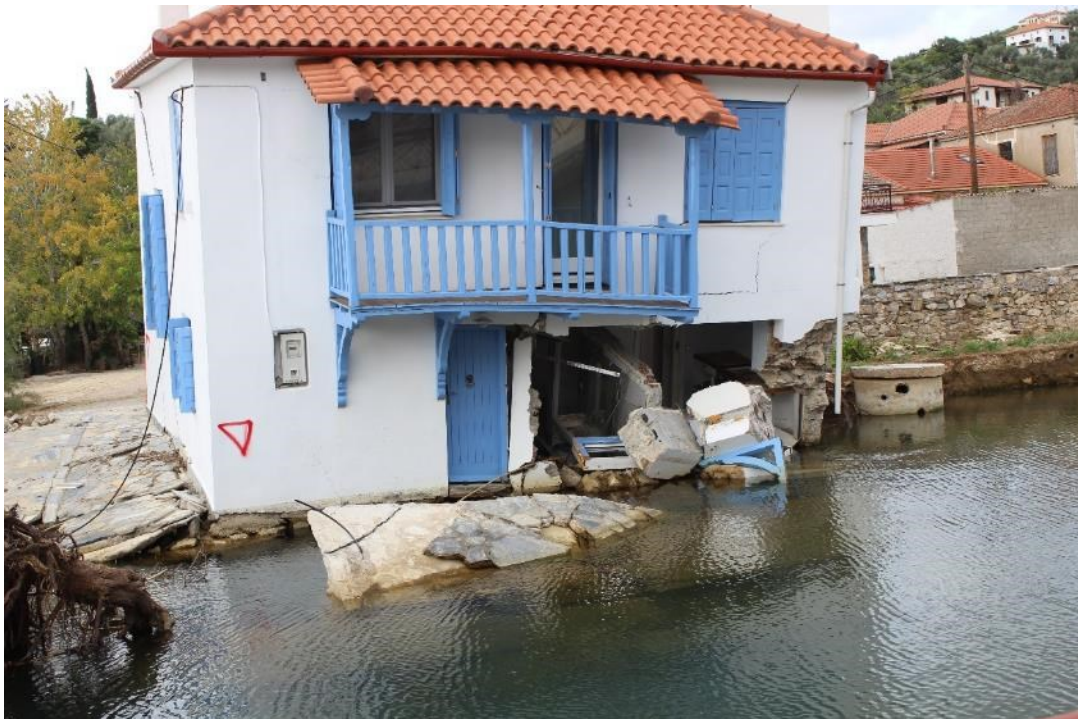
Διώροφο σπίτι που έγειρε στην κοίτη του χειμάρρου και κατέρρευσε εν μέρει.

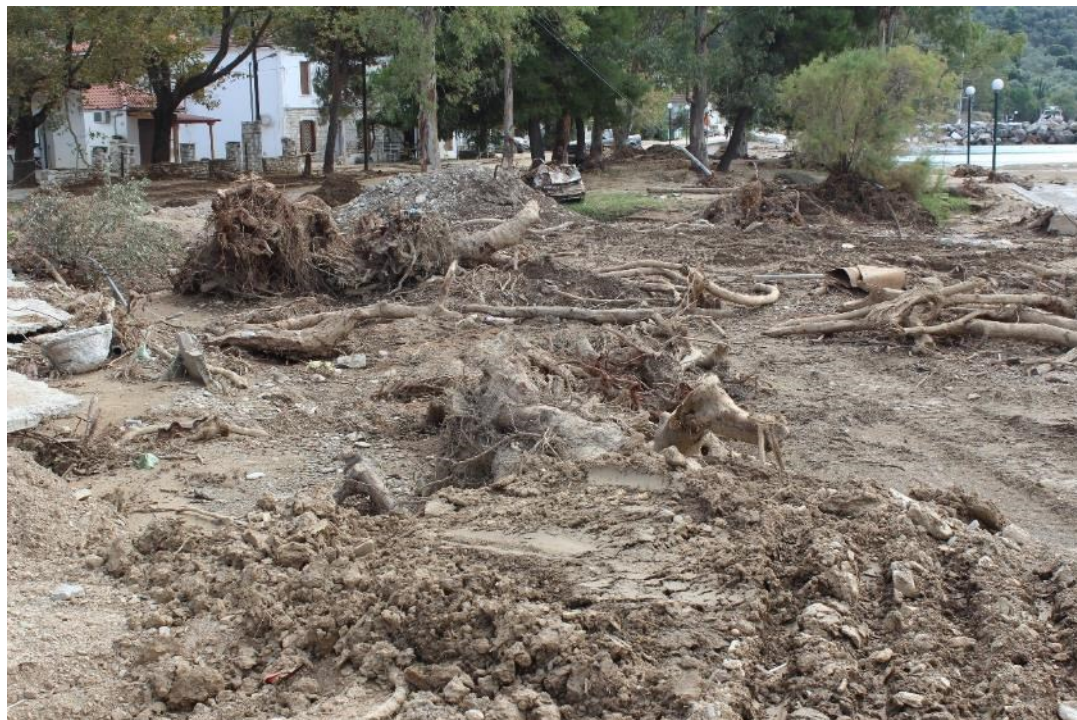
4. Περιοχή Μηλίνα

Καταστροφές στην παραλία του οικισμού που δημιούργησε ο χείμαρρος Αμμόρεμα.

Στον οικισμό και στην παραλία της Μηλίνας δημιουργήθηκαν πάρα πολλά προβλήματα από τις πλημμύρες και ειδικότερα από την κακοκαιρία Elias. Βασική αιτία ήταν ο χείμαρρος Αμμόρεμα (Κουμανόρεμα) ο οποίος εκβάλλει στην παραλία του χωριού στο νότιο τμήμα της ενώ στην είσοδο του χωριού ενώνονται με άλλον σημαντικό χείμαρρο. Οι ποσότητες των φερτών υλικών που έφτασαν στην θάλασσα και την μπάζωσαν σε σημαντική έκταση, είναι πάρα πολύ μεγάλες, με αποτέλεσμα να αλλοιώσουν όλη την ακτή. Ο χείμαρρος κατά την είσοδό του στον οικισμό σχημάτιζε έναν μαιανδρισμό με στροφή προς τα νότια. Με την μεγάλη μεταφορά νερού και των φερτών υλικών ο χείμαρρος εισέβαλλε στον οικισμό κινούμενος σε ευθεία γραμμή προς τα δυτικά.

Πολύ σημαντικές ποσότητες φερτών αποτέθηκαν μέσα στην Μηλίνα, όπου το ύψος τους σε πολλά σημεία ξεπέρασε το ένα μέτρο πάχος. Σημαντικό βαθμό σε αυτήν την εξέλιξη έπαιξε το ότι ο χείμαρρος ξεχείλισε και πλημμύρισε πριν φτάσει στο χωριό με αποτέλεσμα να μεταφερθούν φερτά υλικά σε όλο τον δομημένο ιστό. Ανατολικά από το χωριό και μεταξύ της Μηλίνας και του οικισμού Πηγές, δημιουργήθηκε ένας πολύ μεγάλος κώνος απόθεσης φερτών υλικών σε σημείο που συμπίπτει με την ένωση των δυο προαναφερθέντων χειμάρρων.

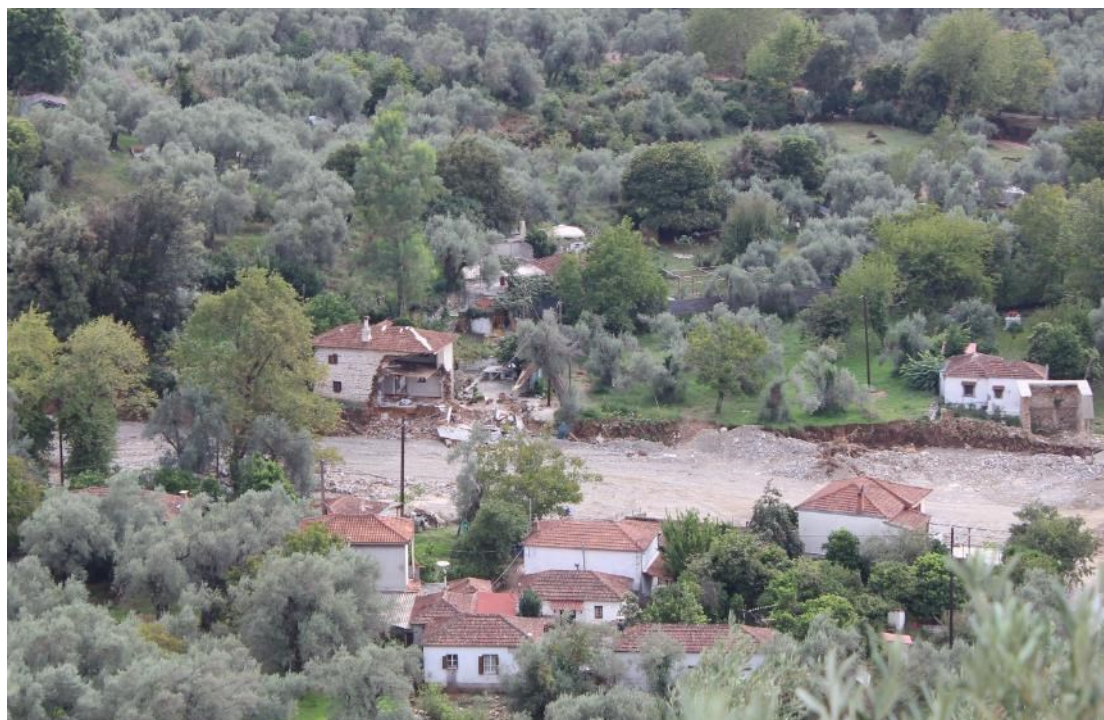
Τοίχος κτίσματος του οικισμού Πηγές που παρασύρθηκε από το Αμμόρεμα.

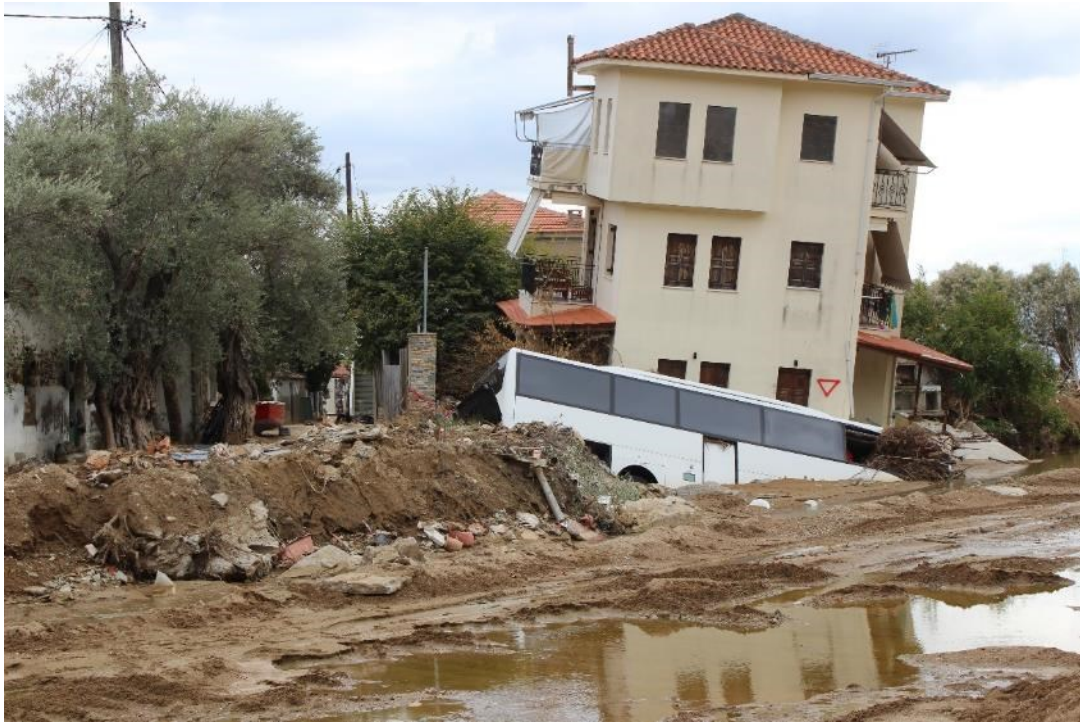
5. Οικισμός Πλατανιά

Τριώροφο σπίτι στο σημείο της εκβολής που έγειρε και βυθίστηκε στην κοίτη του χειμάρρου Χαλόρεμα. Ένα λεωφορείο είναι βυθισμένο στα φερτά υλικά της πλημμύρας.

Μέσα από τον Πλατανιά διέρχεται ένας χείμαρρος ο οποίος σε μερικά σημεία η κοίτη του ήταν δίπλα στον δρόμο που κατευθύνεται προς την θάλασσα, ενώ προς το χαμηλότερο τμήμα του, περίπου 200μ από την θάλασσα, υπάρχει κοιτόστρωση και εγκιβωτισμός της κοίτης μετσιμεντένια τοιχία. Η δεύτερη κακοκαιρία πλημμύρισε όλα τα σπίτια που βρίσκονται στο χαμηλότερο σημείο της ροής του χειμάρρου, ενώ τα φερτά υλικά κατέστρεψαν τον δρόμο και μπάζωσαν σε πολύ μεγάλο βαθμό το λιμάνι, καταστρέφοντας και ορισμένες από τις υποδομές του όπως και τηντσιμεντένια γέφυρα που υπήρχε στο σημείο όπου ο χείμαρρος εκβάλλει στην θάλασσα.

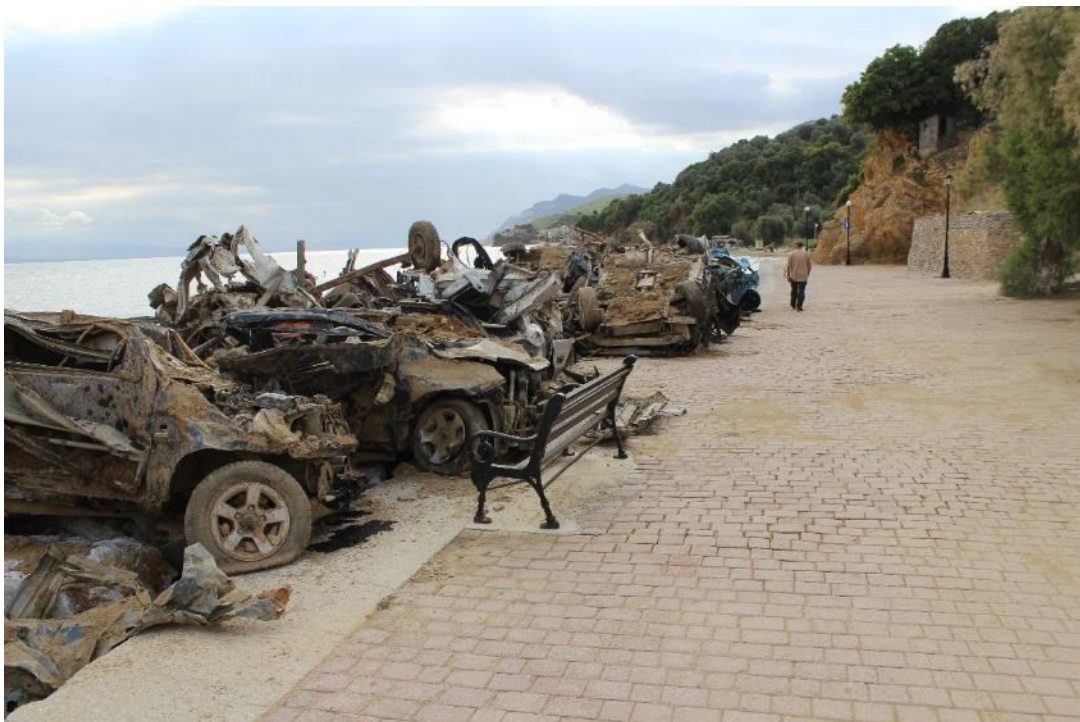
Ανασυρμένα αυτοκίνητα από τον βυθό της θάλασσας στην ακτογραμμή του οικισμού.

Από την πλημμύρα παρασύρθηκαν πάρα πολλά αυτοκίνητα τα οποία βυθίστηκαν στο λιμάνι. Ορισμένα από αυτά συγκροτούν ένα σωρό από άμορφες μάζες, όπως ανασύρθηκαν από τον βυθό της θάλασσας. Ένα τριώροφο σπίτι στο σημείο της εκβολής έγειρε και βυθίστηκε εν μέρη στην κοίτη του χειμάρρου, ένα λεωφορείο είναι βυθισμένο στα φερτά υλικά της πλημμύρας. Αυτή την περίοδο (11 Οκτωβρίου 2023) μια βυθοκόρος καθαρίζει τον βυθό του λιμανιού από φερτά υλικά, ενώ ένα άλλο μηχάνημα (σφυρί) σπάει σε κομμάτια την πεσμένη γέφυρα που υπήρχε πάνω στον χείμαρρο.

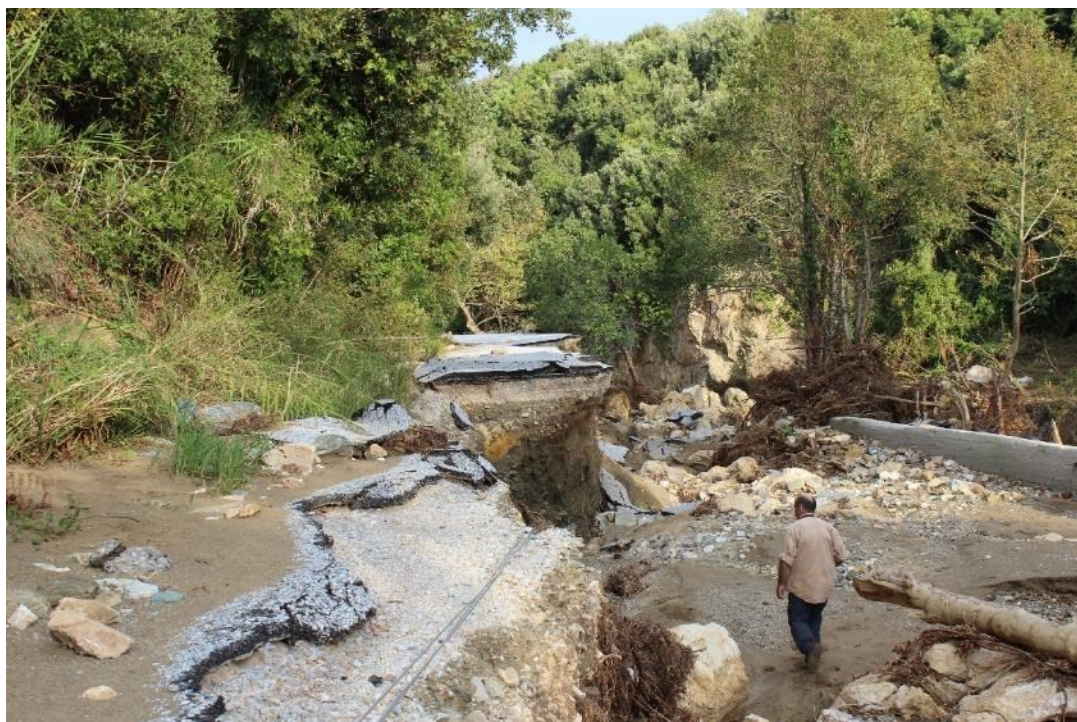
6. Ξινόβρυση και παραλία Ποτιστικά

Η βόρεια πρόσβαση (δρόμος) προς την παραλία Ποτιστικά που έχει καταστραφεί ολοκληρωτικά.

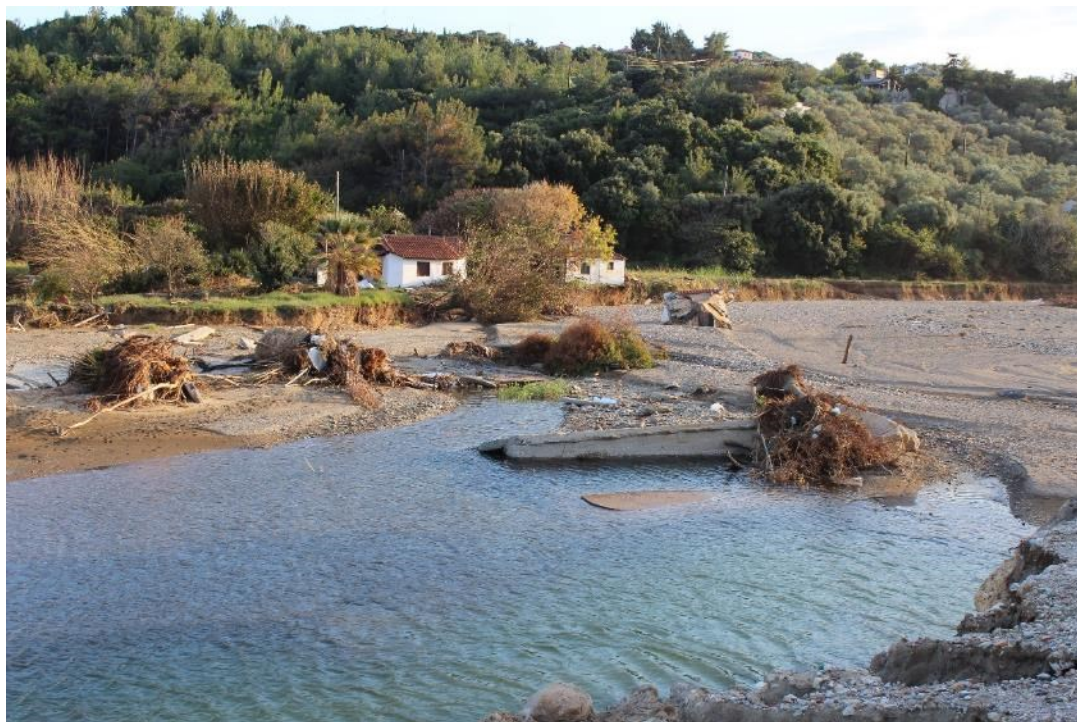
Στην παραλία Ποτιστικά έχει μεταφερθεί πολύ μεγάλος όγκος φερτών υλικών. Στην ίδια περιοχή παρασύρθηκε από τον χείμαρρο σπίτι και προκάλεσε τον θάνατο δυο Αυστριακών τουριστών.

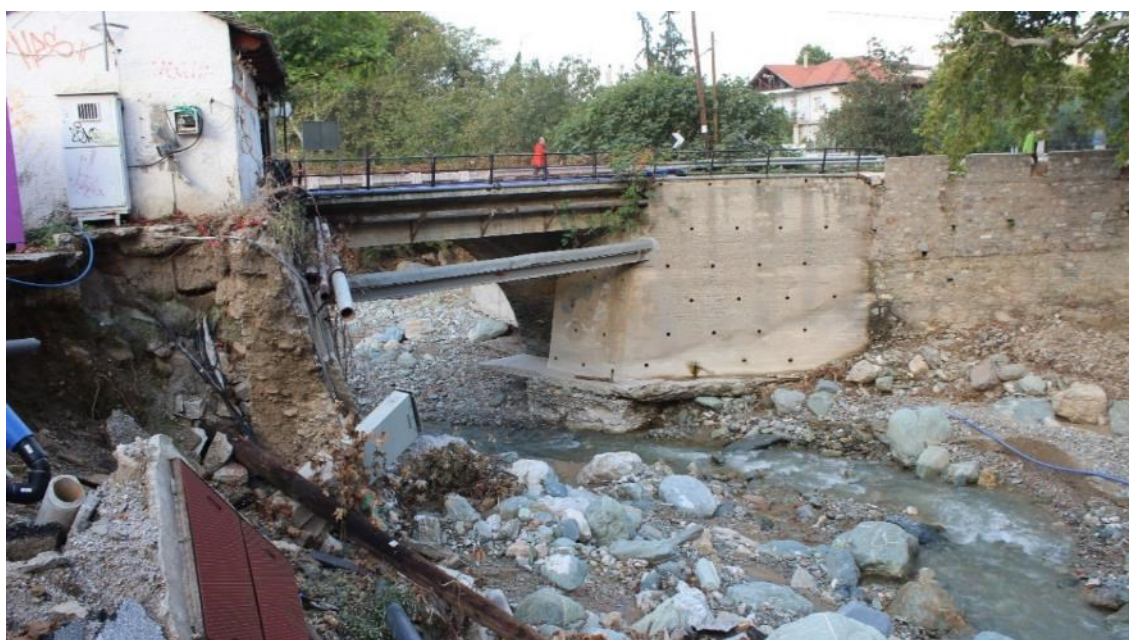
Η γέφυρα του Κραυσίδωνα που οδηγεί στην συνοικία Άγιος Ονούφριος.

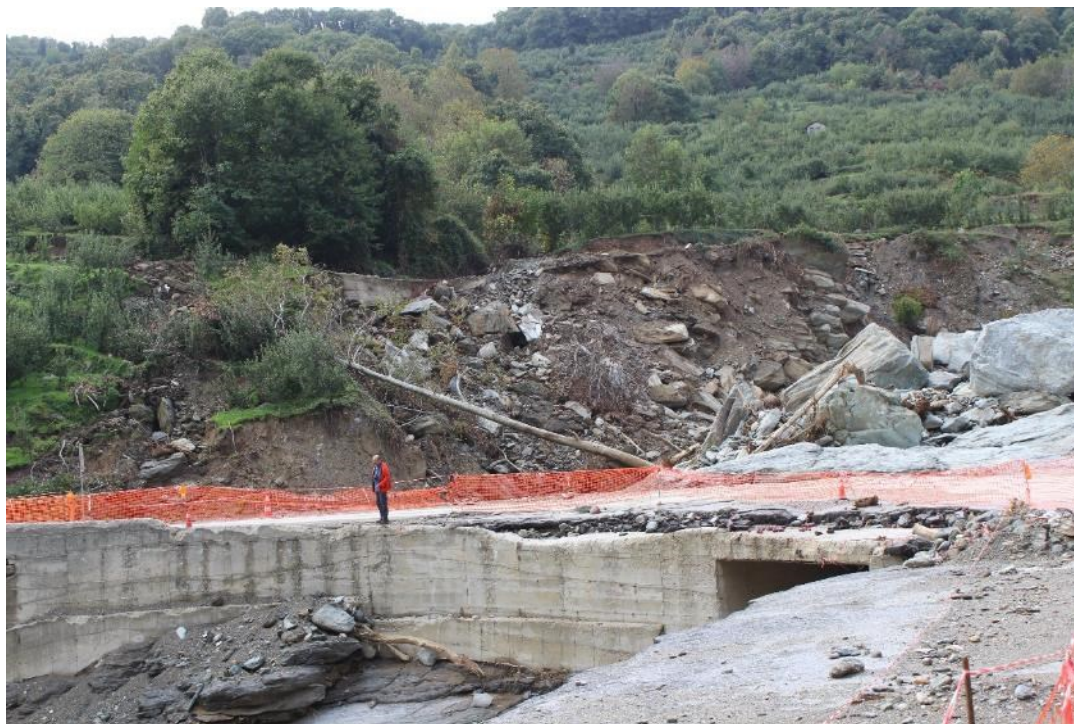
9. Γαλανόρεμα προς Ζαγορά

Η γέφυρα του Γαλανορέματος στον δρόμο προς την Ζαγορά και οι καταστροφές.

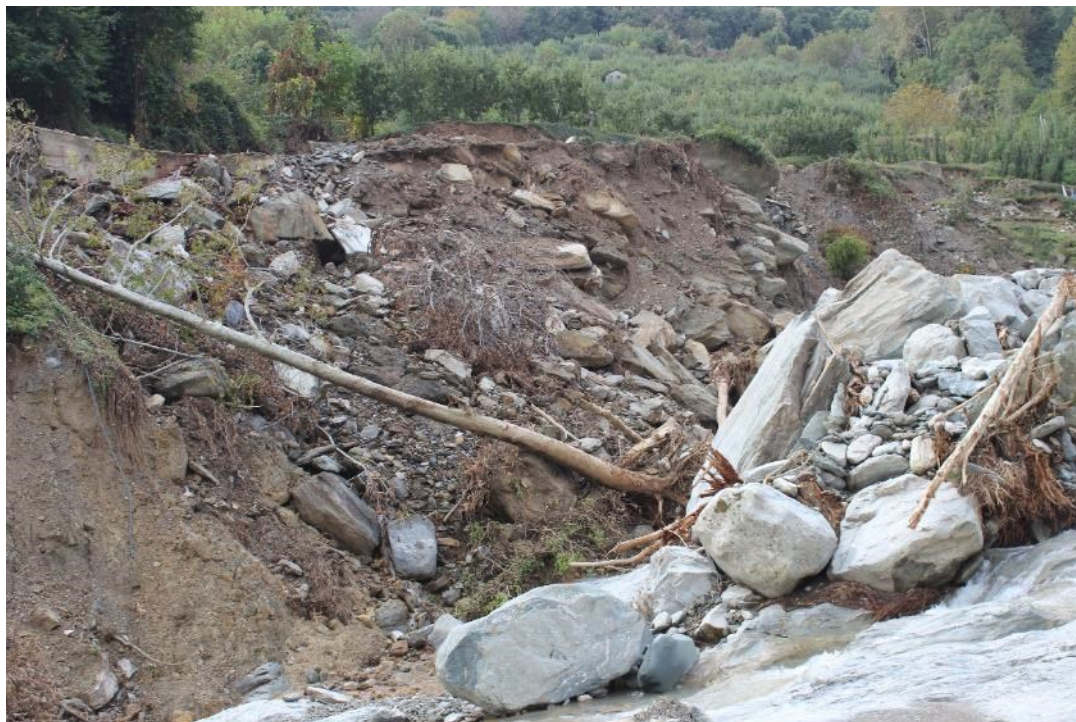
Κατολισθήσεις και φερτά υλική στην κοίτη του Γαλανορέματος.

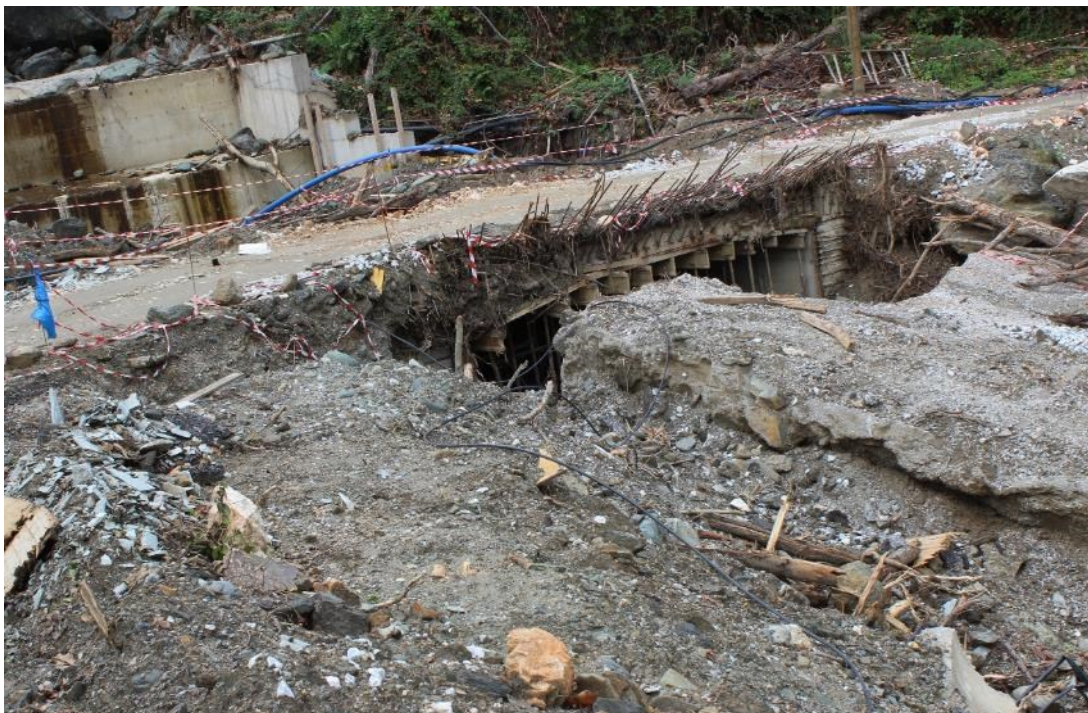
10. Ζαγορά προς Πουρί (παραπόταμος ρ. Καλοκαιρινού)

Καταστροφές στο σημείο την γέφυρας του δρόμου από Ζαγορά προς Πουρί.

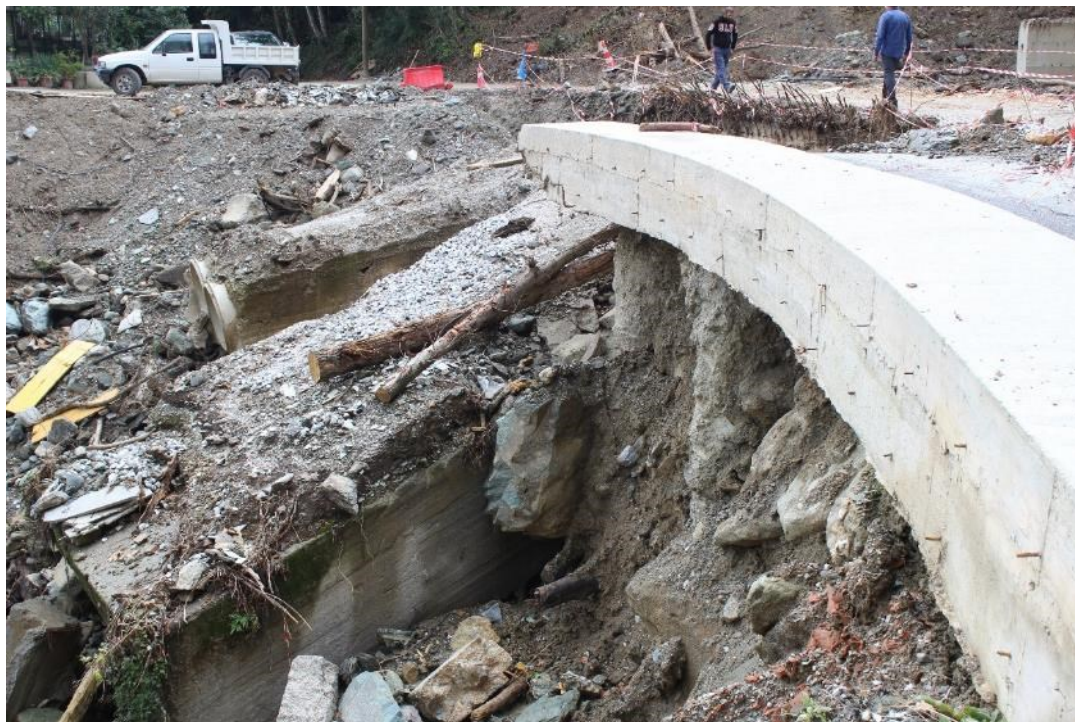
Καταστροφές στην γέφυρα, παρά το σημαντικό τεχνικό έργο που υπήρχε.

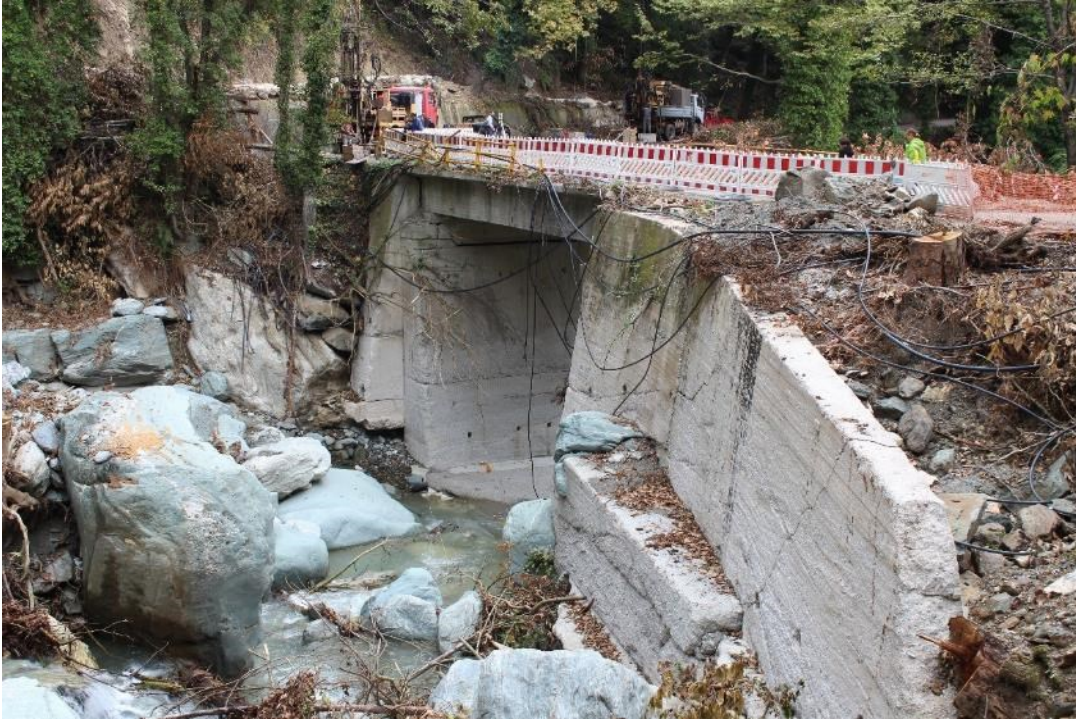
11. Ρέμα Καλοκαιρινού

Καταστροφές στους πτερυγότοιχους του ρέματος Καλοκαιρινού.

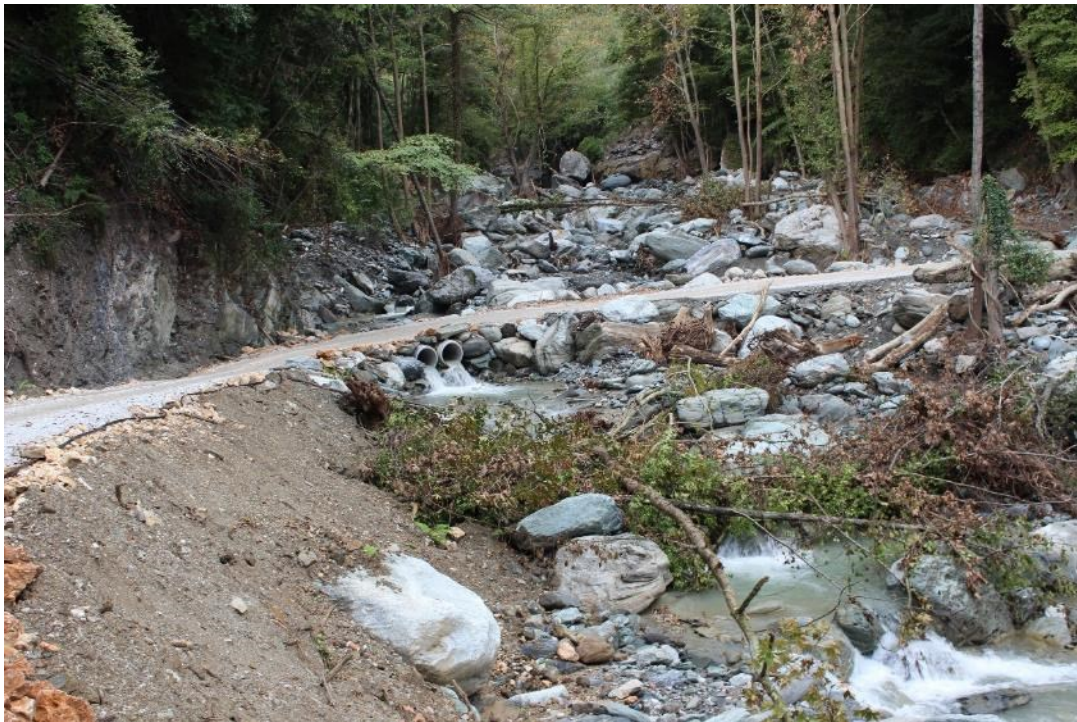
Φερτά υλικά στην κοίτη του ρέματος και ο νέος πρόχειρος δρόμος που έγινε για την διάβασή του.

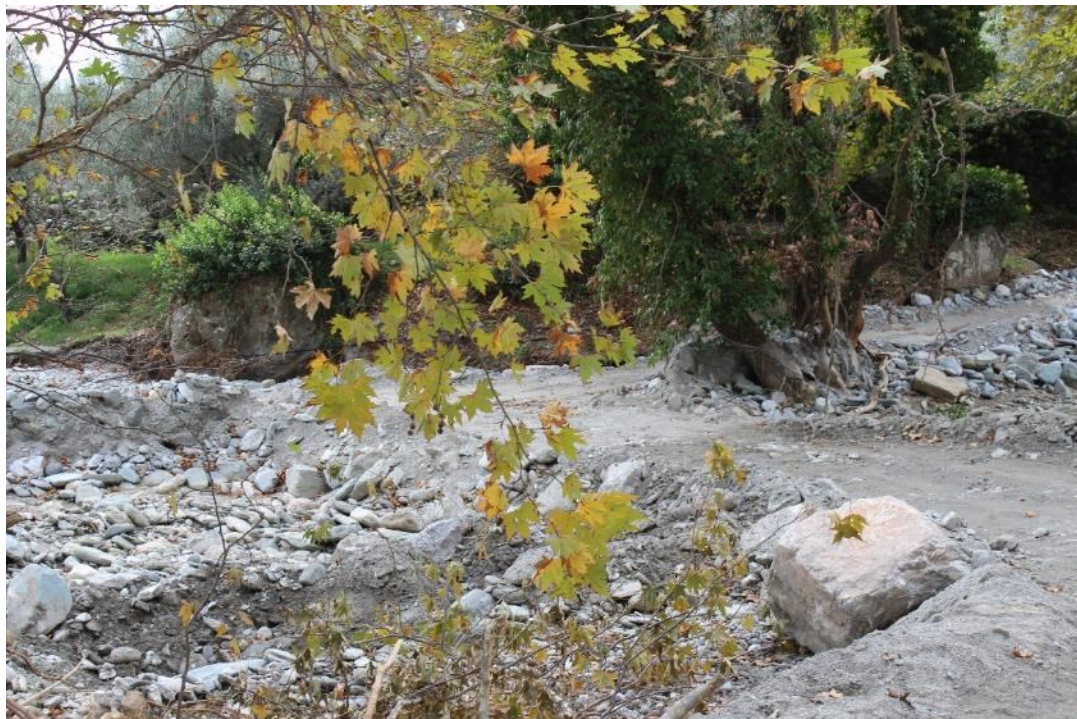
12. Ελίτσα

Εκβολή του ρέματος Καλοκαιρινού και η απόθεση φερτών υλικών.

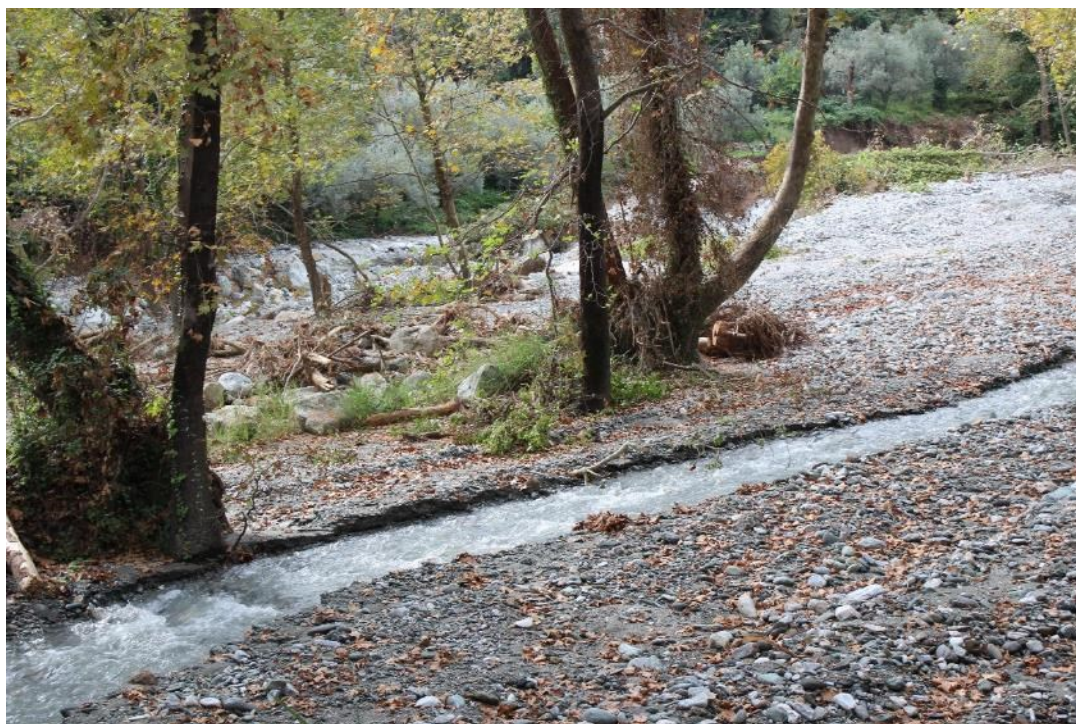
Απόθεση φερτών υλικών και δέντρων στην κοίτη του ρέματος.

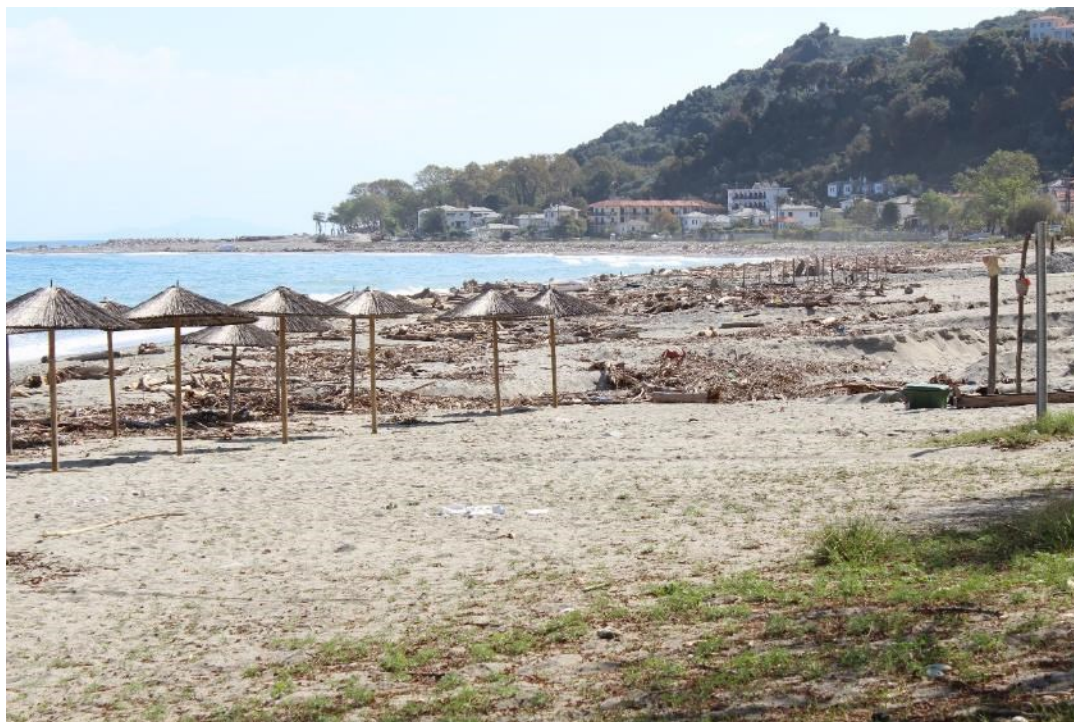
13. Παραλία Χορευτό

Η παραλία στο Χορευτό και οι αποθέσεις φερτών υλικών πρωτογενώς από ρέματα και δευτερογενώς από την θάλασσα.

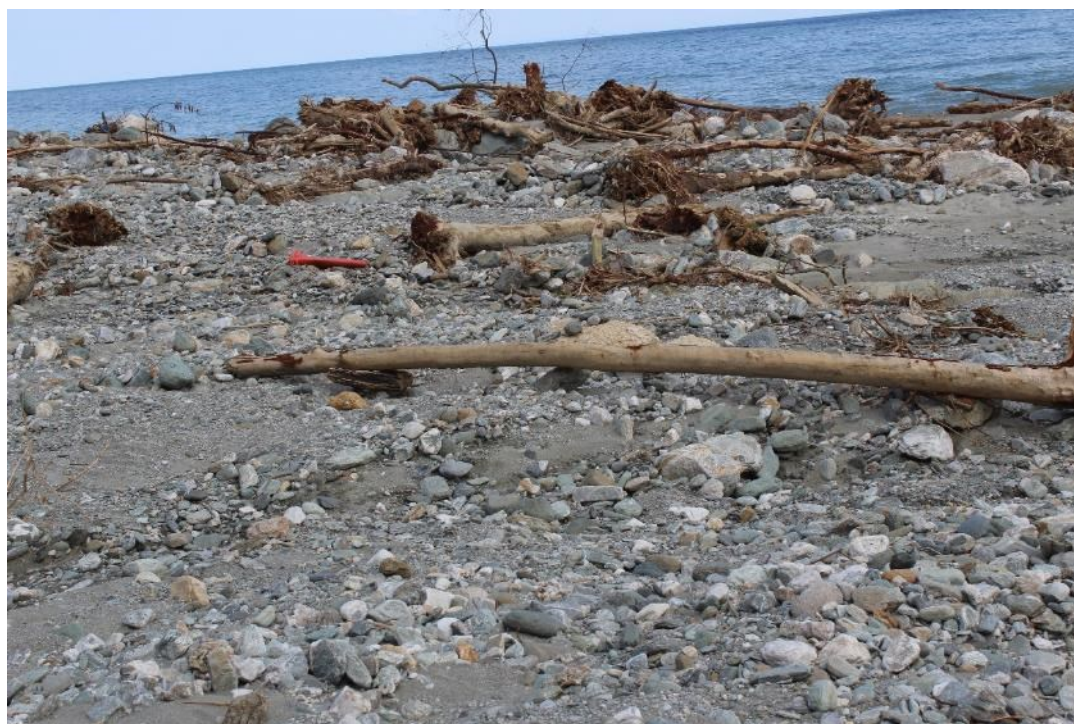
Όγκοι φερτών υλικών και δέντρων στην παραλία.

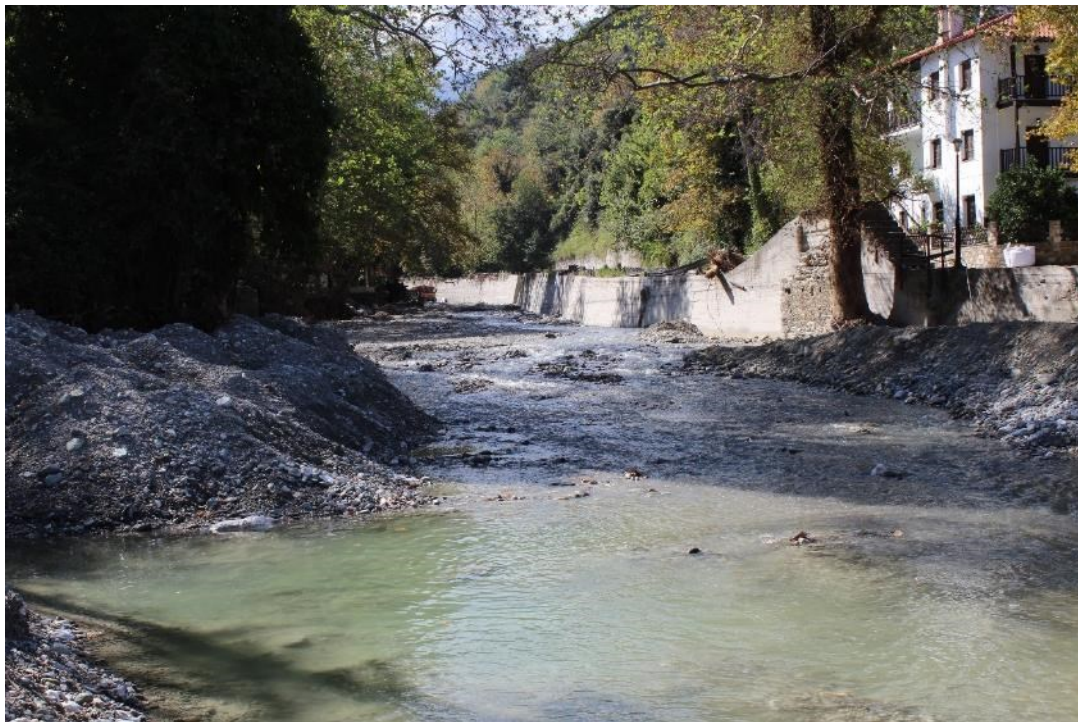
14. Η εκβολή του ρέματος Μουρούτσα στην παραλία Αγίου Ιωάννη

Φερτά υλικά στην κοίτη του ρέματος στο σημείο της εκβολής.

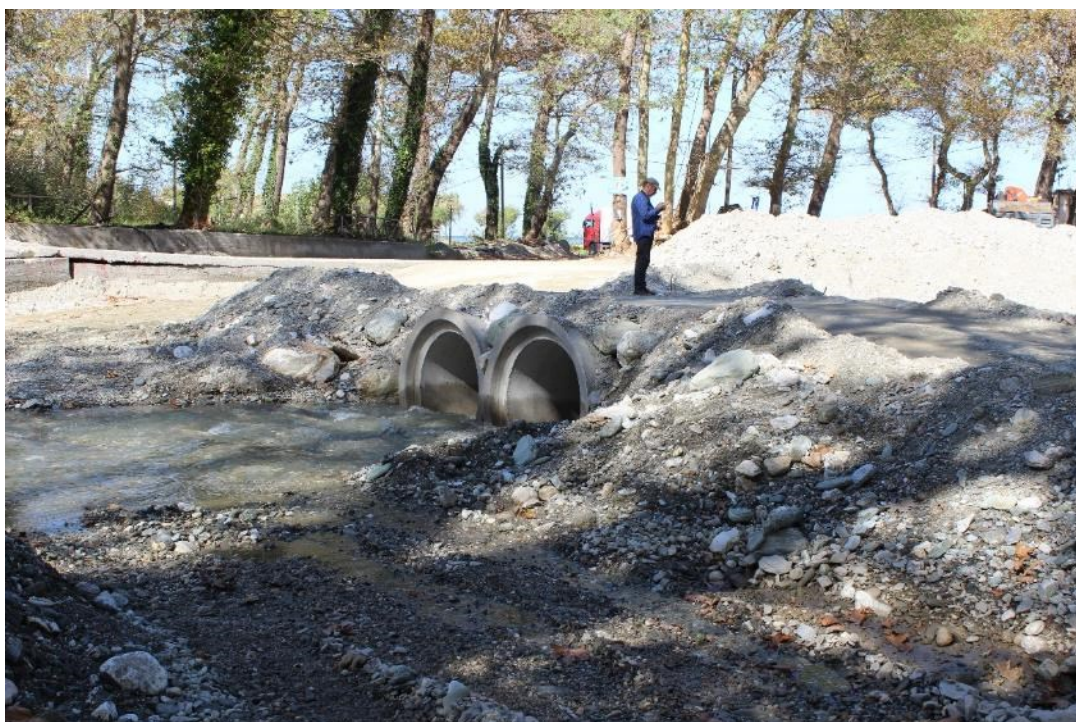
Πρόχειρη διάβαση του ρέματος, μέχρι να γίνει νέα γέφυρα.
