### ΔΕΛΤΙΟ ΤΥΠΟΥ

#### ΠΛΗΜΜΥΡΕΣ ΔΥΤΙΚΗΣ ΘΕΣΣΑΛΙΑΣ ΜΑΙΟΣ 2016

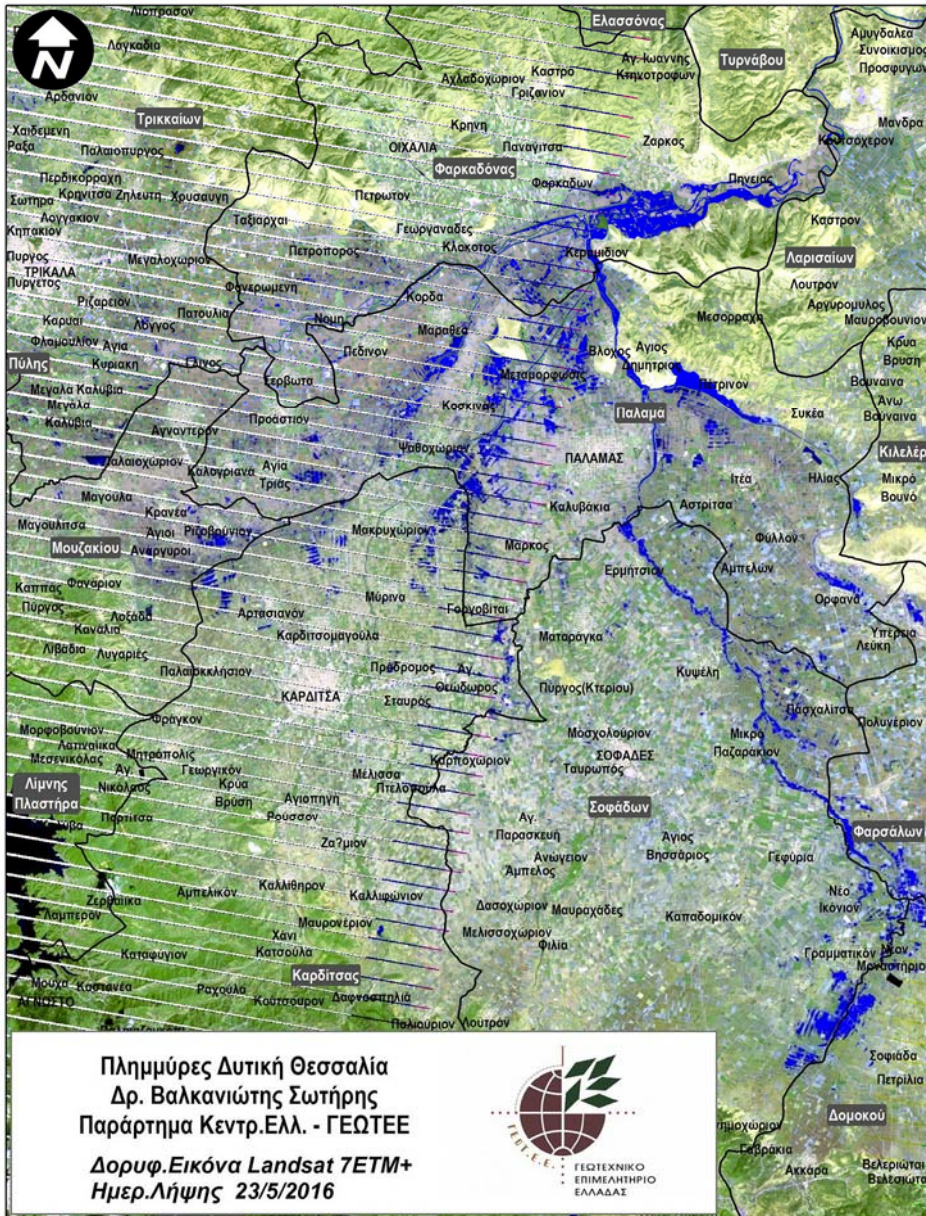
Ο αντιπρόεδρος της Διοικούσας Επιτροπής του Παραρτήματος Κεντρικής Ελλάδας του Γεωτεχνικού Επιμελητηρίου Ελλάδας (ΓΕΩΤ.Ε.Ε.) Δρ Σωτήρης Βαλκανιώτης – Γεωλόγος, με αφορμή τις πρόσφατες πλημμύρες στην περιοχή της Θεσσαλίας παραθέτει την πρώτη διαθέσιμη εικόνα του δορυφόρου Landsat 7ETM+ από το πρωινό της Δευτέρας 23/5/2016 η οποία αποτυπώνει το μέγεθος και την έκταση των ακραίων καιρικών φαινομένων του σαββατοκύριακου 20-22 Μαΐου και σχολιάζει:

Για την Δυτική Θεσσαλία, όπου εντοπίζονται τα περισσότερα προβλήματα, οι εκτάσεις που είναι πλήρως ή μερικώς πλημμυρισμένες ξεπερνούν τα 56.000 στρέμματα, η συντριπτική πλειοψηφία των οποίων είναι καλλιεργήσιμες εκτάσεις. Οι μεγαλύτερες σε έκταση ζημιές εντοπίζονται στην κεντρική και ανατολική πεδιάδα της Δυτικής Θεσσαλίας, με την κοιλάδα του Πηνειού στην περιοχή Φαρκαδόνας-Πηνειάδος να εμφανίζει σχεδόν πλήρη κάλυψη από τα πλημμυρικά νερά.
