**ΘΕΜΑ: ΤΟ ΛΙΜΑΝΙ ΤΗΣ ΒΑΡΚΙΖΑΣ ΓΕΜΑΤΟ ΕΠΙΚΙΝΔΥΝΑ ΜΙΚΡΟΒΙΑ****1. Εισαγωγή**

**Πίνακας θέσεων δειγματοληψίας και Αποτελεσμάτων Μικροβιακών προσδιορισμών σε θαλασσινό νερό Παραλίας Βάρκιζας, στις 5/07/2024**

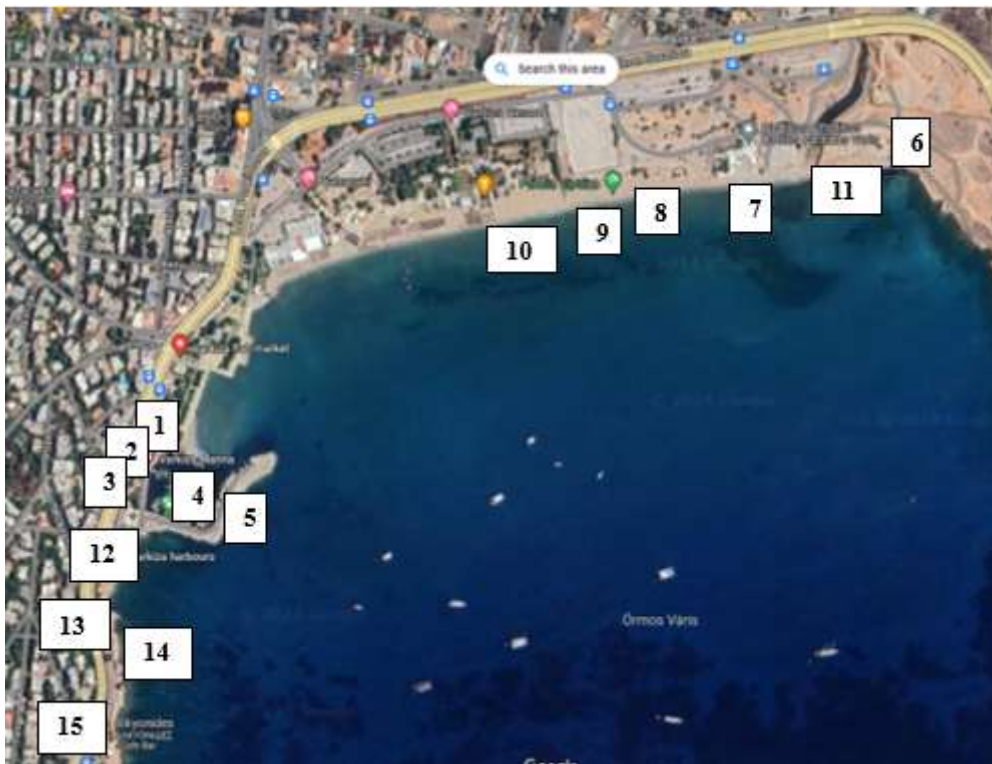
Επειδή ο αγωγός (σημείο 11 στον χάρτη) είναι βόμβα μεγατόνων με τα μικρόβια να ελλοχεύουν άμεσα για τους κολυμβητές, αριστερά και δεξιά, για αυτό με την παρακάτω εκτίμηση πιστεύουμε ότι οι λουόμενοι πρέπει να προβληματιστούν.
